# 万景·中央广场（一期）建设项目竣工环境保护验收监测报告表

项目名称：万景·中央广场（一期）建设项目

建设单位：百里杜鹃万景房地产开发有限责任公司

2020年02月

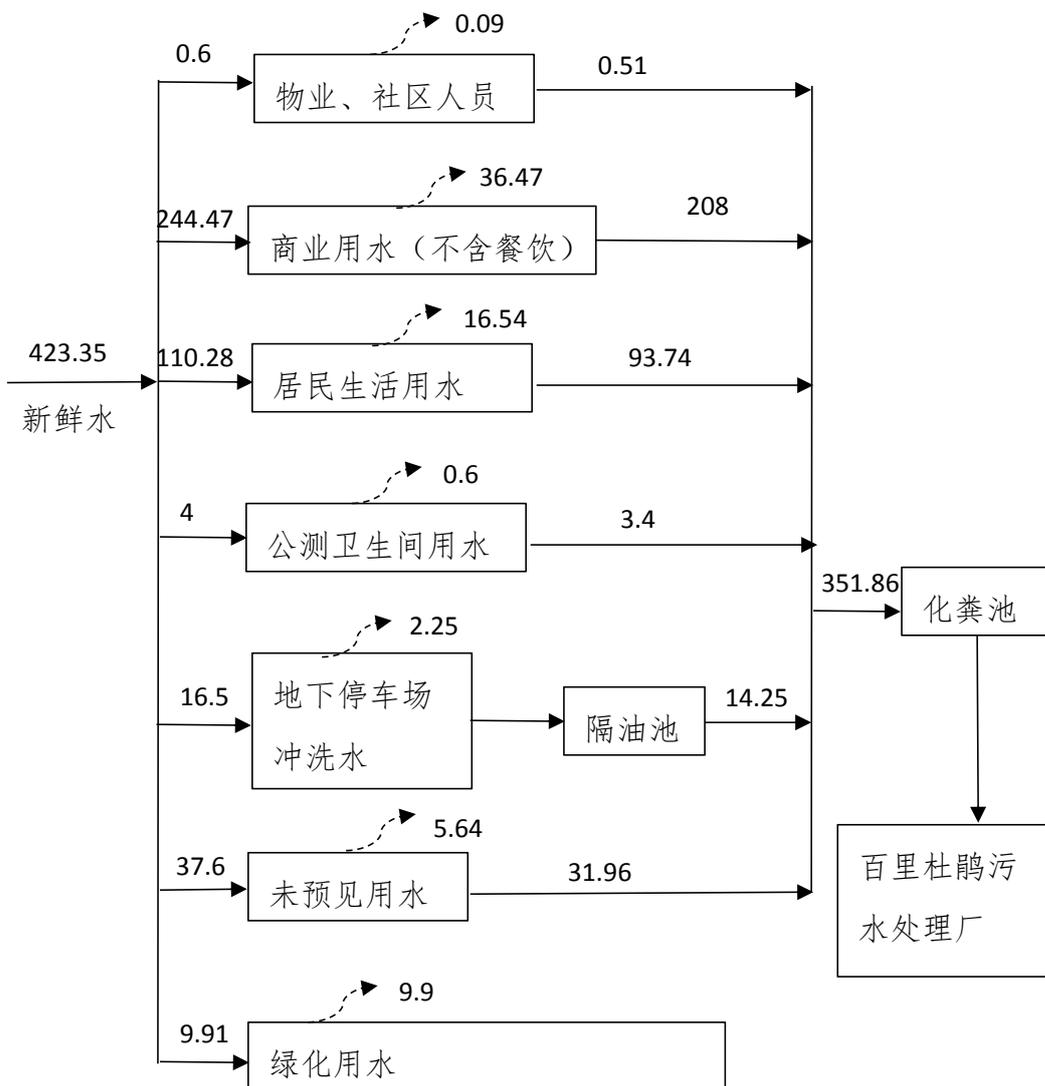
图1 厂区用排水平衡图 (单位: m<sup>3</sup>/d)

项目水平衡图:

（1）给水市政管网供给。项目用水情况如下表：

商业用水	12L/m <sup>2</sup> .d	20372.70 m <sup>2</sup>	244.47	208
居民生活用水	120L/人.d	919 人	110.28	93.74
公厕用水	20L/ (人.d)	200 人	4	3.4
停车场地坪冲水	2L/m <sup>2</sup> .d	8265.13m <sup>2</sup>	16.5	14.25
未预见用水	以上个用水量的总和的 10%计		37.6	31.96
小计			413.45	351.86
绿化用水	1.5L/m <sup>2</sup> .d	6616.55m <sup>2</sup>	9.9	/
合计	/	/	111.79	89.31

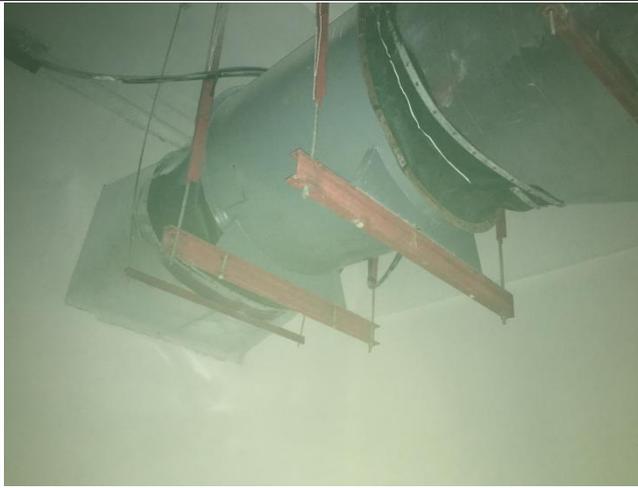
排气管

油烟废气：小区使用清洁能源电及天然气，居民生活油烟经油烟机引至建筑专用排烟管道至楼顶排放，对大气环境影响较小。

①居民厨房油烟：本项目各构筑物均建有独立的废气排放竖井至楼顶，住宅含油烟气经住户自身设置的油烟机收集部分油烟后进入内置式专用排气通道至楼顶 15m 烟囱排放对环境影响小商业餐饮油烟废气要求经烟罩收集,由油烟净化器处理，废气浓度达到《饮食业油烟排放标准》(试行)(GB18483-2001)中相关标准，再排入商业专用油烟管道引致楼顶排放,油烟排放口位于楼顶,远离周边居民，对周围环境影响较小。

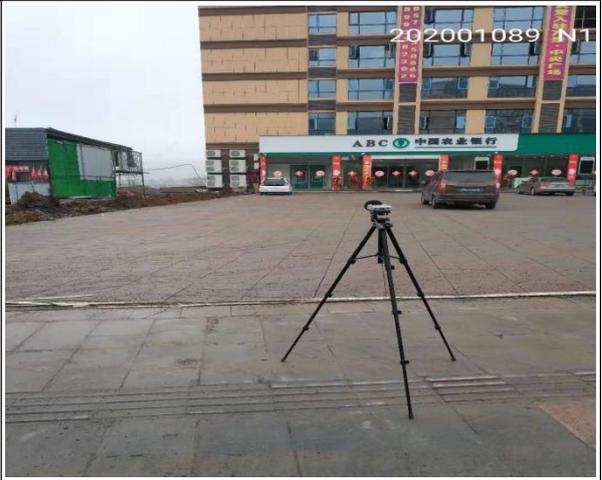
室外停车场

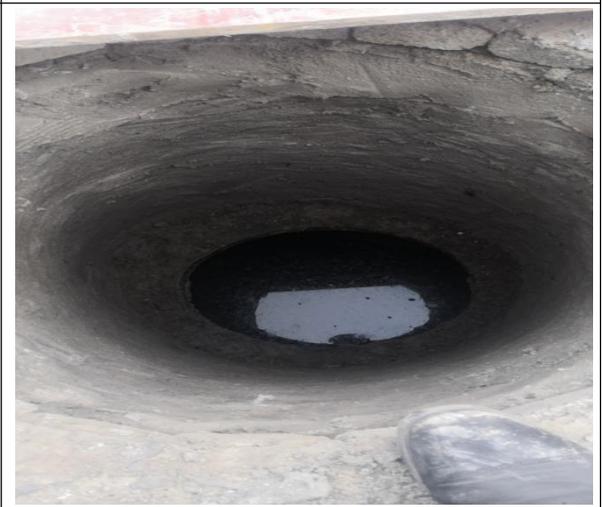
化粪池排口

生活污水经化粪池处理达到《污水综合排放标准》（GB8978-1996）三级标准排入市政污水管网，最终进入百里杜鹃污水处理厂处理。

2. 此次万景·中央广场（一期）建设项目环保验收监测, 化粪池排口排放废水所测项目的两日检测结果均达到《污水综合排放标准》（GB 8978-1996）表 4 三级排放标准要求。

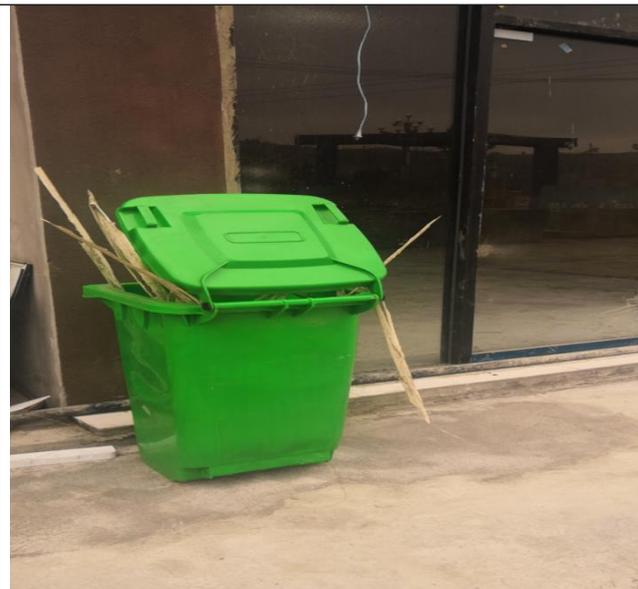
楼栋垃圾箱

生活垃圾：项目分别在各楼栋设置 2 个以上垃圾收集筒，经垃圾收集筒收集后的垃圾集中收集在垃圾收集点集中暂存后统一送到垃圾处理厂进行填埋。

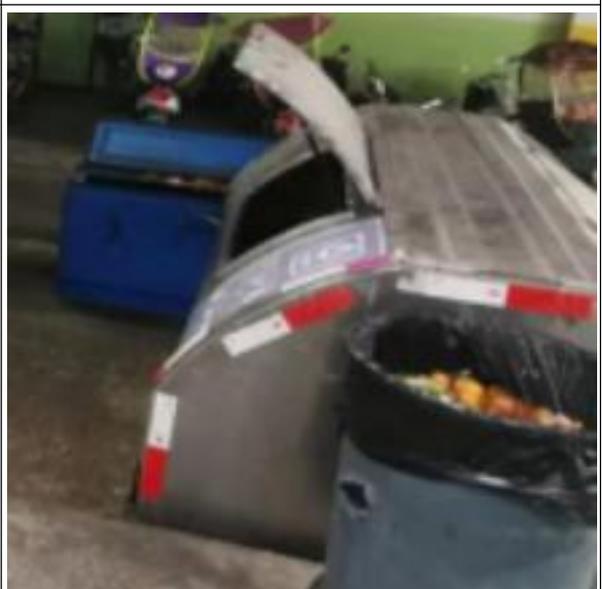
垃圾收集点

垃圾临时收集点臭气：项目设置生活垃圾收集间一间，垃圾收集间采取密闭方式，分类储存，日产日清，减少臭味对周围环境的影响。

③垃圾收集间采取全封闭式设计，在设计时充分考虑了与项目区建筑的距离关系，距离最近建筑物距离大于 10m，通过加强收集间周围的绿化，做到日产日清后，垃圾收集间少量臭气对环境空气影响小。

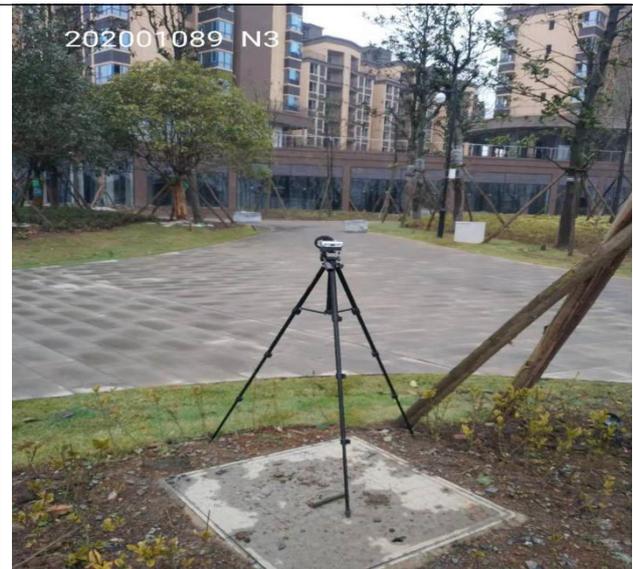
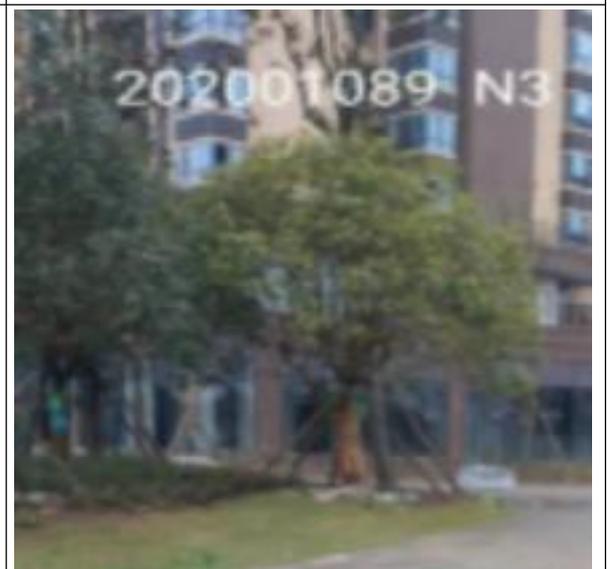
小区绿化

（5）生态保护：项目建成营运后,采取绿化、美化环境的措施，绿化覆盖率不低于 30%使该区域地貌焕然一新，美观的主体建设和绿化景观相协调，为人们提供了一个舒适优美的居住环境,项目对生态环境影响较小。

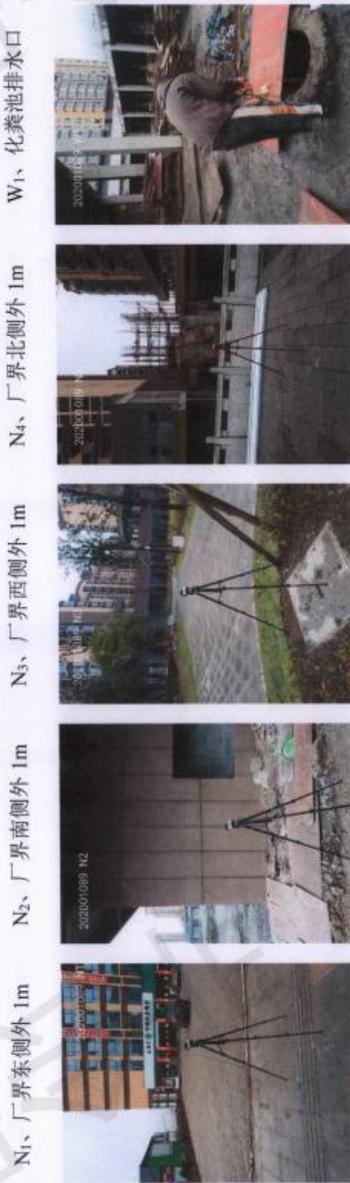
采样照片如下所示:
